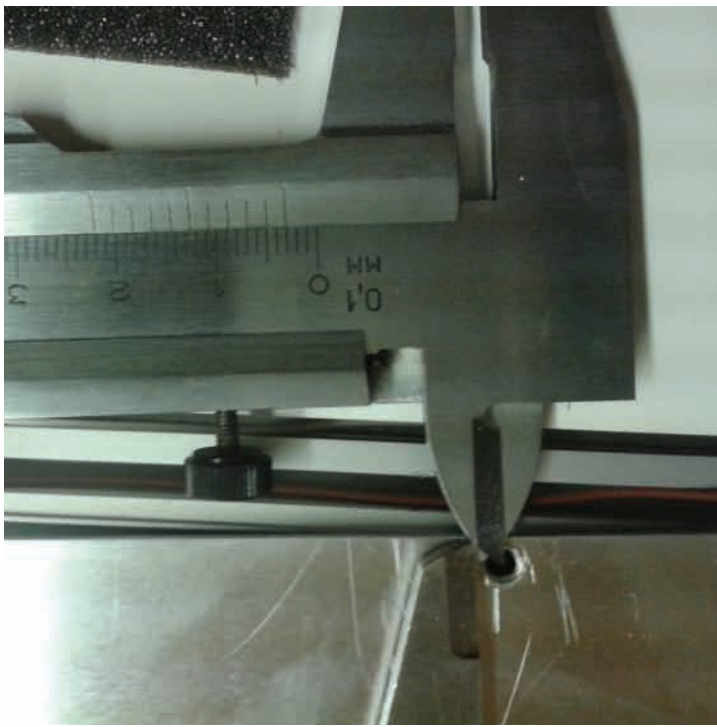
5. Afwijking van juiste boorplaats. Dat is bij andere gaten ook get geval zodat de afwijking meer dan 6 mm kan zijn!

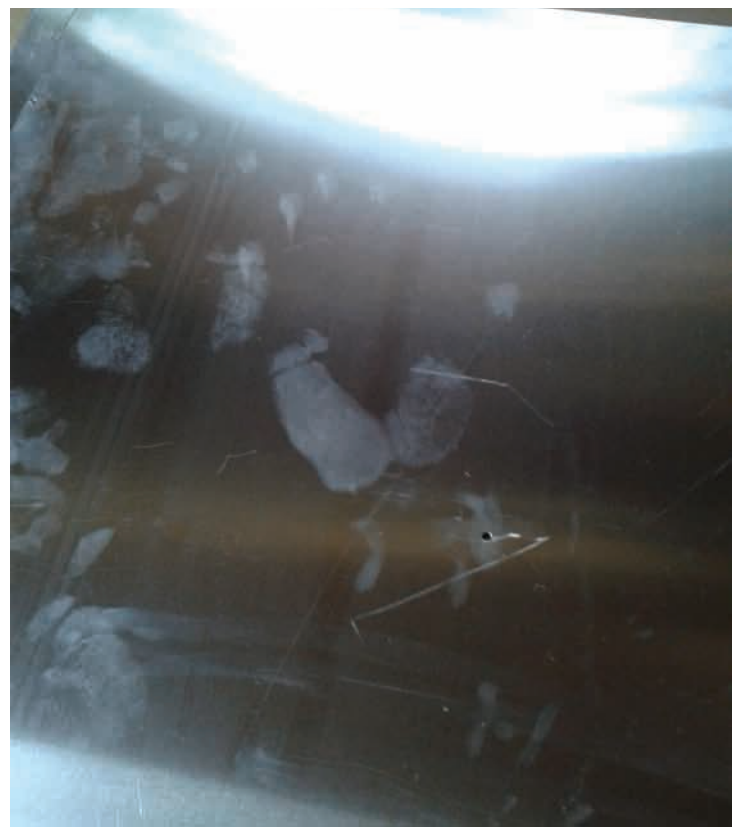
6. Afdrukken van grote, vette hand. Deze komen ook tussen de platen voor en zijn niet weg te poetsen.

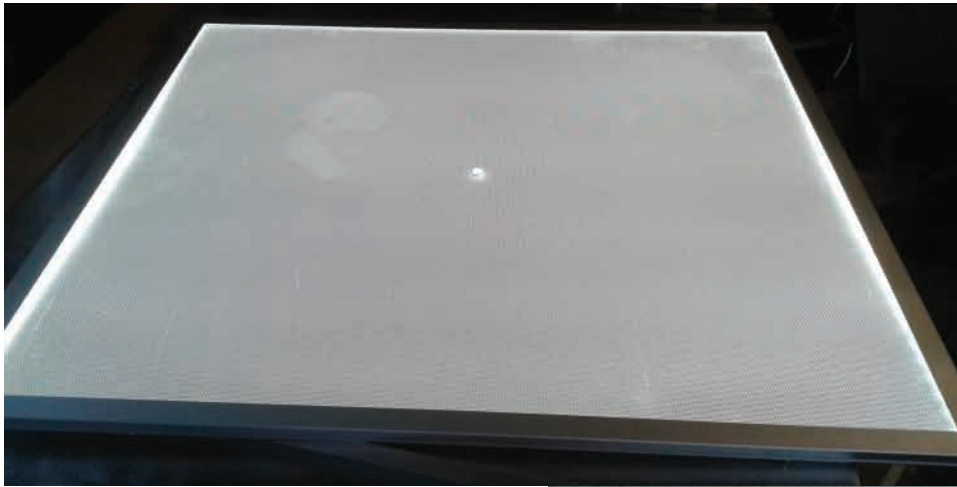
7. Vochtplekken tussen de verschillende platen in de panelen, en verticale krassen met vochtsporen vanaf de onder- en bovenrand, met meer krassen en vlekken.

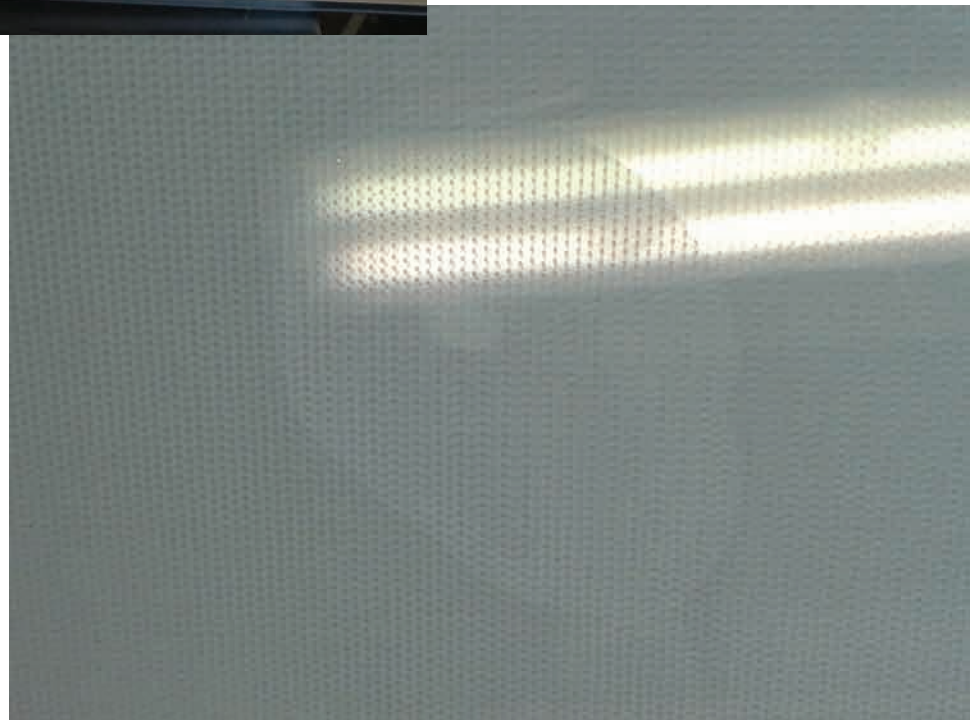
8. Vochtplekken tussen de verschillende platen in de panelen.
