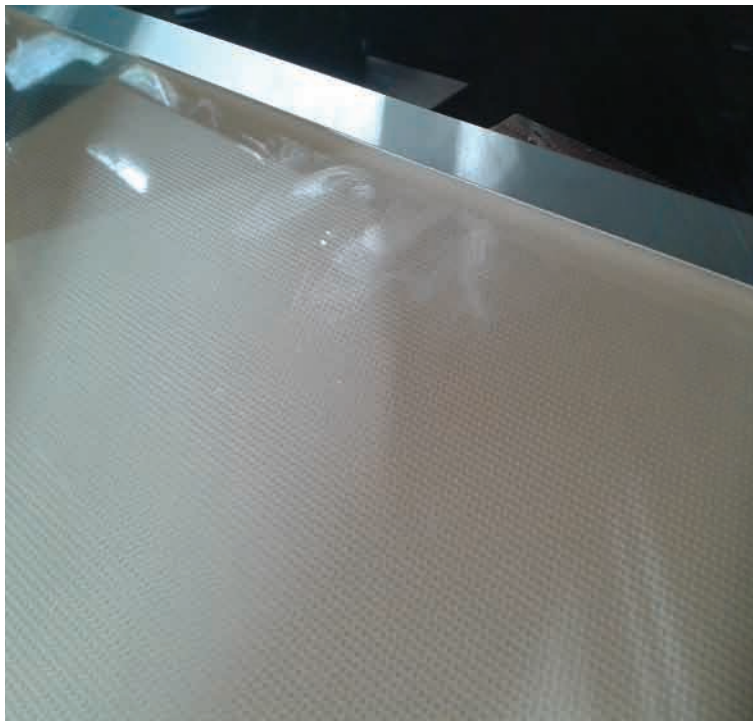
25. Meer vlekken...

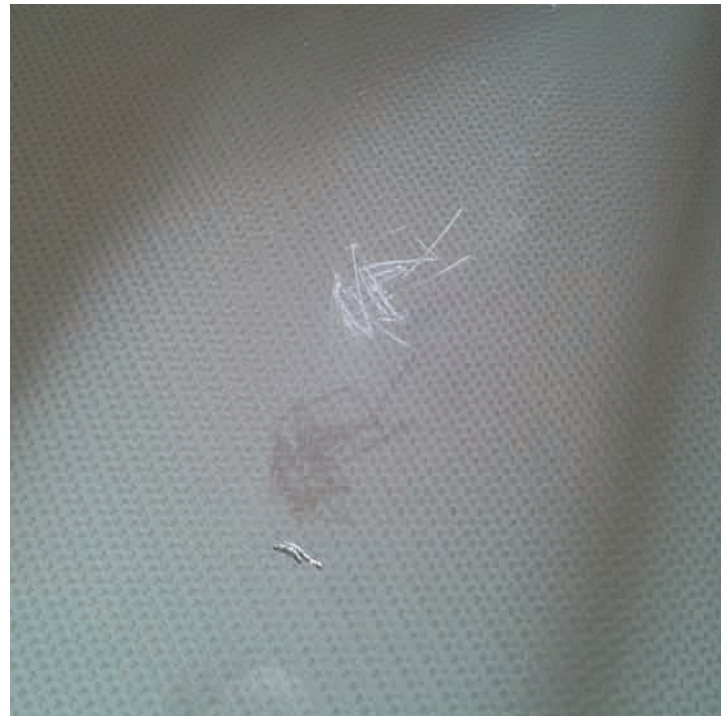
26. Het laatst gecontroleerde paneel heeft dezelfde krassen als de voorgaande. Die krasplekken op deze panelen (als 9e & 10e gecontroleerd) lijken in spiegelbeeld ten opzichte van elkaar. Hier ook weer aluminium krulletjes gevonden, zoals op de foto zichtbaar is.

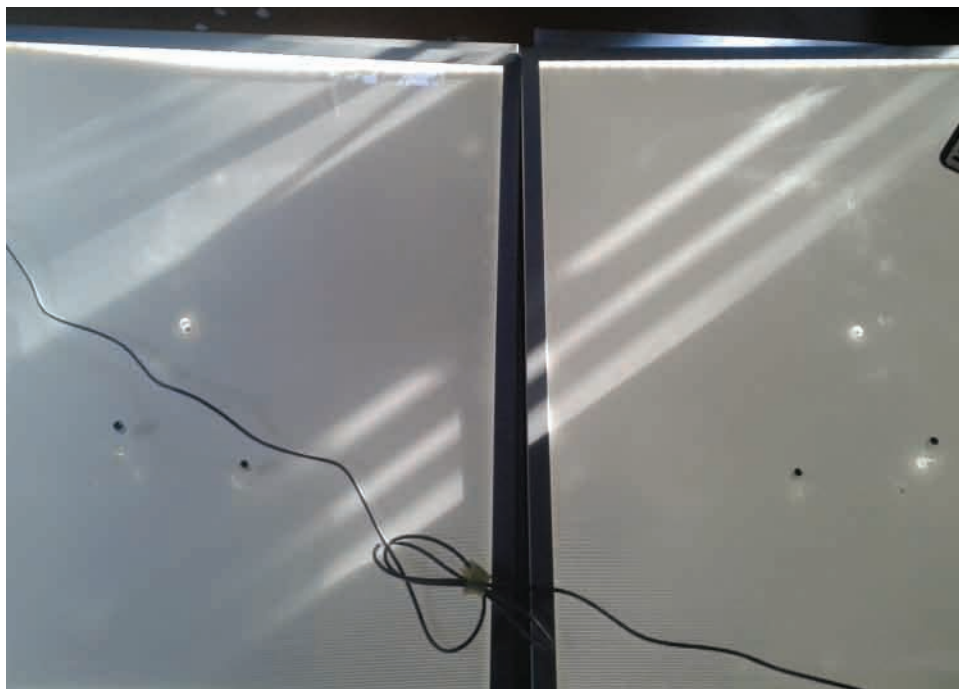
27. De panelen 9 en 10 naast elkaar, de gespiegelde krasplekken; de vier moertjes geven de plekken aan. Zie ook de 'kraswolken' bovenaan. De panelen zijn steeds per **twee** verpakt, met de lichtzijden tegen elkaar aan.

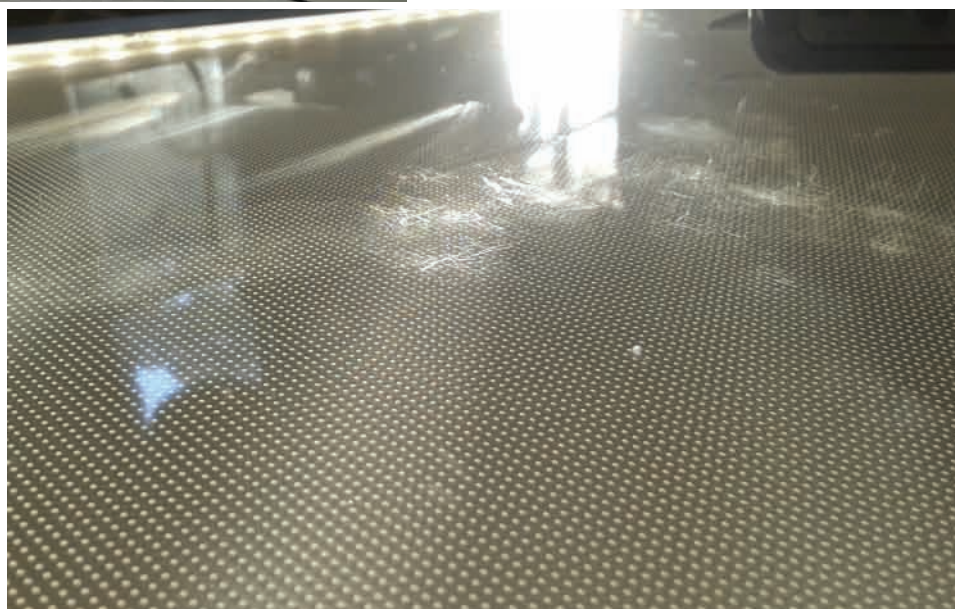
28. Een 'kraswolk' in detail. Opvallend is dat de panelen die in een dubbele hoeveelheid noppenfolie zijn ingepakt relatief in betere staat zijn!
